# Mehrwert-Installation in Altbauwohnungen (1)

**Eine qualifizierte und hochwertige Altbau-Renovierung bietet mehr Komfort in den eigenen vier Wänden. Wie Elektrohandwerker dieses zweifelsohne bestehende Potenzial richtig erschließen können, veranschaulicht dieser zweiteilige Beitrag anhand von Beispielen.**

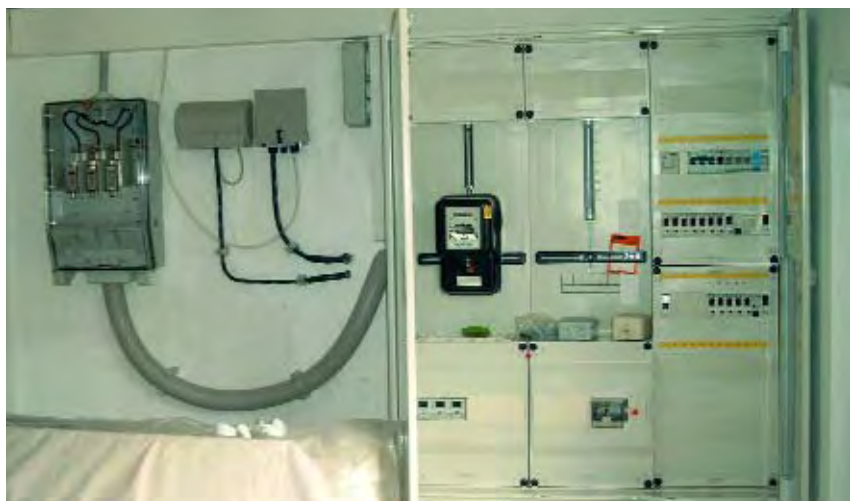
**Bild 2: Hausanschlusskasten, Verteilertafel, Telekommunikationsverkabelung – alles neu, großzügig, sicher, redundant und zur Zufriedenheit der Kundin**

Die neue Verteilertafel im Hause *Engels* (Bild 2) umfasst nun drei Fehlerstrom-Schutzeinrichtungen, eine mit 300 mA und zwei mit 30 mA Nenn-Auslösestrom (eine wäre gemäß den Sicherheitsbestimmungen im ortsüblichen TT-System erforderlich gewesen). Auch verfügt das TT-System jeder Haushälfte über einen eigenen Hausanschluss und somit über einen eigenen Kreuzstaberder. Nun ist die Kundin nicht vom Fach und kennt die Funktion eines Erders oder einer

Fehlerstrom-Schutzeinrichtung nicht im Einzelnen, zwei Dinge weiß sie jedoch von *J. Harz*: Ihre Anlage ist sicher, und ihre Anlage wird nicht mehr wegen eines einzigen Fehlers das ganze Haus verdunkeln.

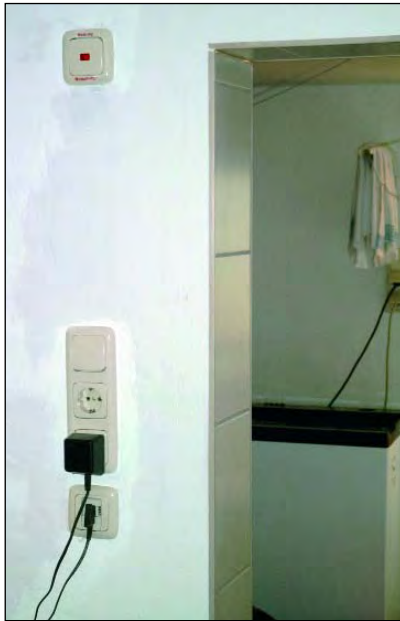
**Bild 3: Ein Telefon- und reichlich Stromanschlüsse im Keller sind praktisch**

Das Telefon hört sie jetzt auch im Keller, wo sie sich häufig aufhält, und kann es dort gleich abheben (Bild 3), ohne wie früher die Treppe hinauf hetzen zu müssen, um dann doch einen Moment zu spät anzukommen. Das weiß sie mit zunehmendem Alter immer mehr zu schätzen. Auch ist der Keller jetzt bis in den hintersten Winkel beleuchtet (Bild 4).

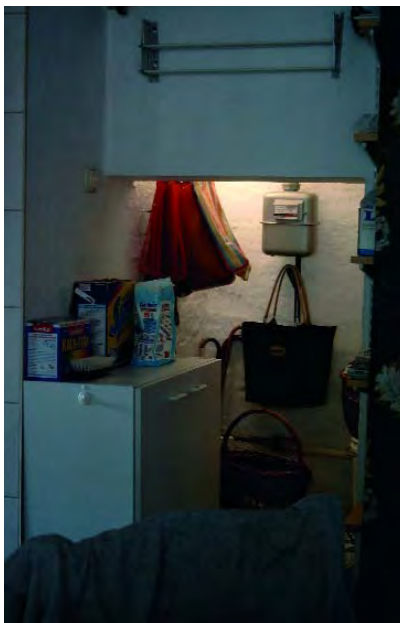
**Bild 4: Abstelldecke im Keller mit eigener Beleuchtung**

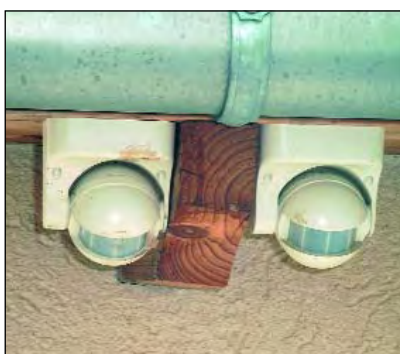
**Bild 5: Sieben Bewegungsmelder machen das Haus komfortabel und sichern es von außen**

Insgesamt sieben Bewegungsmelder (Bild 5) ließ sich *H. Engels* an und um ihr Heim herum montieren – freilich nach einiger Überzeugungsarbeit. »Was soll ich denn mit so vielen?«, hatte sie zuerst gesagt, doch jetzt ist sie froh um jeden einzelnen und schwärmt davon, wie angenehm es doch sei, wenn man bei Dunkelheit mit dem Auto nach Hause kommt und sich das Garagentor öffnet und sich der Weg zum Haus von selbst erhellt. Dies war für den Elektromeister mit einiger Mühe verbunden; nicht nur wegen der voraus gegangenen Überzeugungsarbeit, sondern auch bei der Durchführung. So musste eine Stromleitung vom Haus durch den Garten zur Garage gelegt werden, und das möglichst ohne allzu große »Flurschäden« im Garten anzurichten. *J. Harz* schaffte auch das, die Kundin war zufrieden und erfreut sich noch immer an der Erleichterung ihres täglichen Lebens.

Bewegungsmelder gelten als »schleichende« Verbraucher, da sie nicht wissen, wann sie angesprochen werden, und daher ständig auf Empfang sein müssen. Ein Versuch an einer Auswahl marktüblicher Modelle ergab durchweg einen Bereitschaftsbedarf in Höhe von knapp 1 W, und zwar unabhängig davon, ob die angeschlossene Last ein- oder ausgeschaltet ist. Machen sich diese paar W bei der Stromrechnung bemerkbar? Bei *H. Engels* lässt sich kein Zusammenhang zwischen den Bewegungsmeldern und einem höheren Stromverbrauch feststellen. Zum einen schwankte ihr Verbrauch schon immer (die Stromrech-

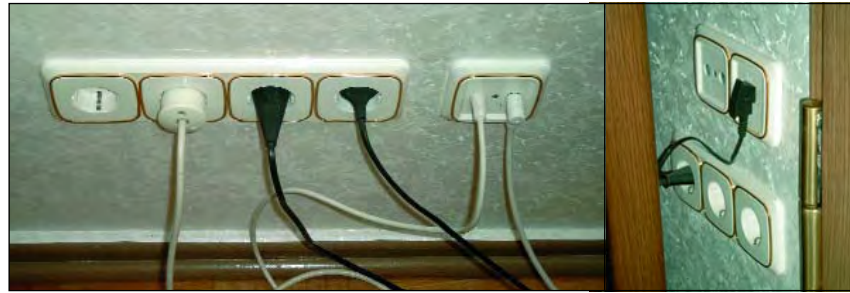
**Bild 6: Ausreichend Stromanschlüsse, wo Fernseher und Telefon jetzt stehen (li.) sowie vorausschauend hinter der Schrankwand (re.)**

*J. Harz* setzt grundsätzlich bei allen Räumen, die sich von zwei oder mehr Stellen aus betreten lassen, Wechsel- bzw. Kreuzschalter ein. Seine Devise lautet, dass nie jemand irgendwo im Dunklen nach einem Schalter tippen muss, ehe er einen Raum betritt. Dies kommt bei *H. Engels* Haus besonders zum Tragen, da sich hier nahezu jeder Raum nur durch mindestens ein anderes Zimmer hindurch erreichen lässt. So gelangt man auch nur durch das Wohnzimmer in die Küche. Im Wohnzimmer achtete der Elektromeister darauf, ausreichend Stromanschlüsse in der Nähe der Tk-Anschlüsse vorzusehen, und zwar sowohl dort, wo sich Fernseher und Telefon jetzt befinden als auch hinter der Schrankwand, wo sie nach der nächsten Ummöblierung vielleicht einmal stehen werden (Bild 6).

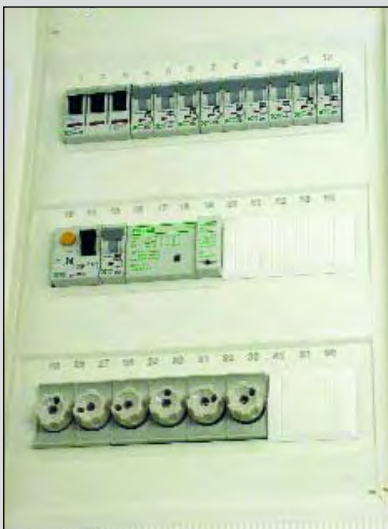
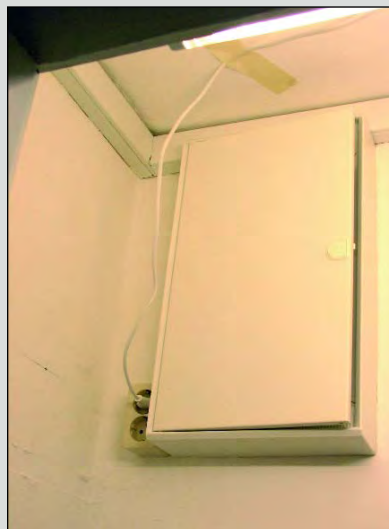
**Einerseits ein bärenstarker Wohnungsanschluss zum gleichzeitigen Speisen zweier Durchlauferhitzer in einfachen Altbau-Mietwohnungen in Hamburg (li.) und andererseits weder Leuchte noch Lichtschalter für den Abstellraum samt der darin angeordneten Verteilertafel (re.)**

Es geht um eine größere Zahl von Mietwohnungen in einer um 1965 bis 1975 errichteten Mehrfamilienhaussiedlung in Hamburg-Fuhlsbüttel. Auch dort wurde, jedenfalls vom Konzept her, vorbildlich renoviert. Jede Wohnung erhielt zwei elektronische Durchlauferhitzer, einer für das Bad und einer für die Küche – und das sogar ohne Vorrangschaltung. Damit lassen sie sich trotz der extrem hohen Leistungsaufnahme gleichzeitig betreiben. Die beiden Geräte verfügen jeweils über eine eigene Anschlussleitung (4 x 6 mm<sup>2</sup>) und eine eigene Absicherung (3 x 35 A).

Allerdings kam es während der praktischen Durchführung der Arbeiten in Hamburg nicht zum »jener Kundendialog«. Bei der Installation des neuen Verteilerkastens an der alten Stelle, dem Abstellraum, hätte den Monteuren eigentlich auffallen müssen, dass dort die Beleuchtung fehlte, zumal sie sich für ihre eigene Tätigkeit provisorisch eine schaffen mussten. Dies wäre die Gelegenheit gewesen, dem Auftraggeber – der erwiesenermaßen seine vermieteten Wohnungen erheblich aufwerten wollte – die Installation einer Beleuchtung vorzuschlagen. Selbst wenn die-

ser das abgelehnt hätte, so hätten wahrscheinlich die meisten Mieter eingewilligt, auf eigene Kosten die Beleuchtung legen zu lassen. Doch nichts von alledem geschah. Die Mieter standen nach Abzug der Elektrohandwerker vor vollendeten Tatsachen, der Abstellraum samt Verteilerkasten war genau so dunkel wie zuvor. Ein enttäuschter Mieter ging in den Baumarkt, kaufte sich selbst eine Leuchte und brachte sie provisorisch an. Wenn er jetzt seinen Besen sucht und nicht findet, angelt er vorsichtig, damit das ganze Provisorium nicht wieder von der Decke fällt, erst nach der Anschlussleitung, tastet dann im Dunklen nach der immerhin neben der Verteilertafel angebrachten AP-Steckdose und steckt den Eurostecker hinein. Wie dieser Kunde berichtet, ist er von diesem Elektrounternehmen enttäuscht. Obwohl das Konzept echten Mehrwert auf hohem Niveau versprochen hatte, fehlt nun aus mangelnder Umsicht das I-Tüpfelchen.

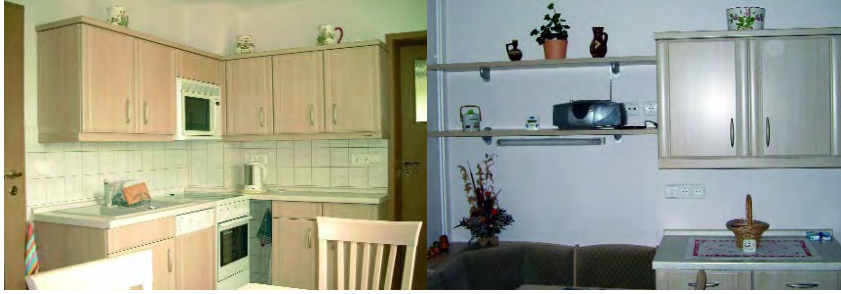
**Bild 7: Wenn Strom und Licht überall verfügbar sind, wo der Bedarf besteht (li.), darf auch ein Antennenanschluss nicht fehlen (re.)**

etwa 12m<sup>2</sup> großen Küche. Dort lassen sich Strom und Licht überall nutzen, wo Bedarf besteht. Dementsprechend wurde die Küche ausgestattet – wenn auch dezent in das Gesamtbild integriert (Bild 7). Dabei beträgt der Querschnitt 2,5mm<sup>2</sup> bei jenen Leitungen, bei denen eine erhebliche Last zu erwarten ist – auch wenn nach Norm bei den vorliegenden Leitungslängen noch 1,5mm<sup>2</sup> ausgereicht hätten, um den Spannungsfall innerhalb zulässiger Grenzen zu halten.

Allein die Küche verfügt über vier Schalter für die Deckenleuchte.

Ein Antennenanschluss ist ebenfalls vorhanden, obwohl dort im Moment noch kein Fernseher steht.

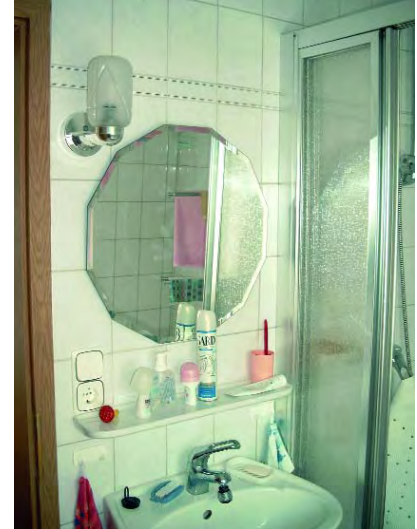
**Bild 8: Die Leuchte musste versetzt werden, zuvor befand sie sich rechts vom Spiegel und somit zu dicht an der Dusche**

Natürlich sollte auch der Rollladen im Bad einen elektrischen Antrieb bekommen, doch das gestaltete sich schwierig, denn die nächste Stromleitung lag nicht in der Nähe und die Fliesen sollten unversehrt bleiben – es stand nur eine einzige Reservefliese zur Verfügung, und die wurde gebraucht, um die Wandleuchte umzusetzen, die im Widerspruch zu den VDE-Bestimmungen zuvor rechts vom Spiegel und damit unmittelbar vor der Dusche hing (Bild 8). Letzteres gab einige Diskussionen mit der Kundin, die dies zunächst nicht einsehen konnte – war doch bislang und über Jahrzehnte hinweg »nichts passiert«.
